NS Rif# 01-V44/2025 CTU (MY 3VE1282D)

Chioggia # 22.10.2025

**TRIBUNALE DI VENEZIA - R.G. 835/2025 (ESECUZIONE CIVILE)  
 CONSULENZA TECNICA DI UFFICIO PER LA DETERMINAZIONE  
 DELLA STIMA DEL VALORE DI IMBARCAZIONE DA DIPORTO**

**SCHEMA DELLA BARCA ESTRAPOLATO DAI DISEGNI DEL COSTRUTTORE**

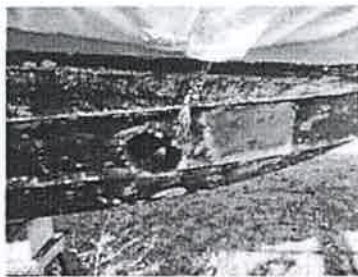
| <p>La superficie della carena appare a tratti essere stata trattata in particolare lungo la zona prodiera. Non è possibile conoscere il motivo dei citati esiti di lavorazioni, motivo per il quale l'acquisto del bene è influenzato dalla probabilità che la carena necessiti di opere di ripristino, propendendo lo scrivente CTU in via cautelativa ad attribuire una percentuale di degrado rispetto al valore attuale del bene nell'ordine del 10% quale riserva di spesa.</p> | | <p>La sussistenza degli esiti citati comporta un deprezzamento del bene rispetto al valore attuale in misura del 10%</p> |

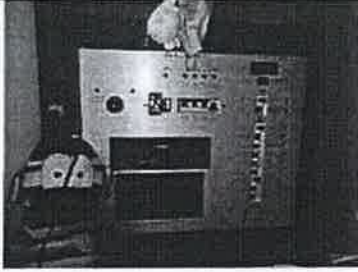
| <p><b>Impianto elettrico:</b></p> <p>Stante i limiti operativi del sopralluogo, non è stato possibile provare l'impianto elettrico, per quanto visibile (salvo problematiche non riscontrabili) necessita la sostituzione di N. 3 batterie della potenza non inferiore per lo meno a 140 A/h. A titolo cautelativo circa la presenza di eventuali vizi dell'impianto elettrico non riscontrabili allo stato del sopralluogo, in via cautelativa si propende ad attribuire una percentuale di degrado rispetto al valore attuale del bene nell'ordine di un ulteriore 3% quale riserva di spesa.</p> | | <p>La spesa delle sostituzioni € nell'ordine di € 1.400,00</p> <p>Deprezzamento cautelativo del bene rispetto al valore attuale quale riserva di spesa pari al 3%</p> |

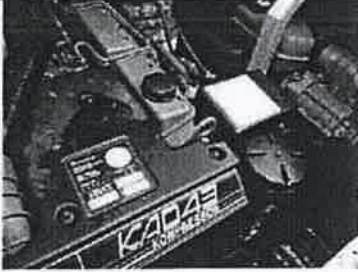
| <p><b>Motori:</b></p> <p>Agli esiti del sopralluogo si precisa che il gavone L.A.M. contenente i motori, presenta tracce di allagamento per cause ignote allo scrivente, la citata condizione propende lo scrivente a ricondurre una situazione di allagamento che ha interessato i motori in epoca ignota, per cui ne consegue la necessità di eseguire per lo meno il lavaggio e lubrificazione di tutti i manovellismi previo smontaggio delle componenti; oltre ad una manutenzione generale con sostituzione perlomeno di olio, filtri, cinghie tendi cinghia, verifica iniettori, pulizia scambiatori, e turbine;</p> <p>A titolo cautelativo circa la presenza di eventuali vizi ai motori ed invertitori non riscontrabili allo stato del sopralluogo, in via cautelativa si propende ad attribuire una percentuale di degrado rispetto al valore attuale del bene nell'ordine di un ulteriore 10% quale riserva di spesa.</p> | <br><br> | <p>La spesa riconducibile alle citate lavorazioni a carico dei motori e nell'ordine di € 9.300,00</p> <p>Deprezzamento cautelativo rispetto al valore attuale quale riserva di de] bene spesa pari al 10%</p> |

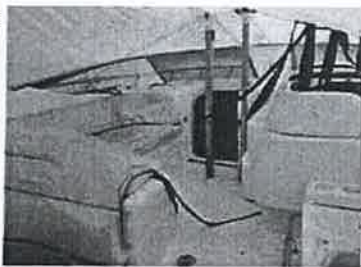
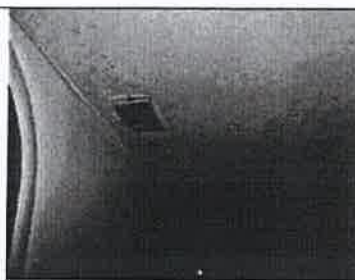
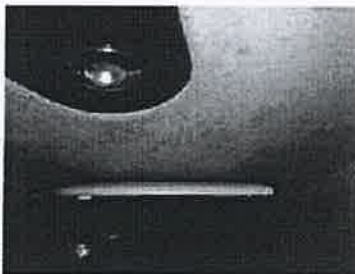
La tonalità delle superfici in PRFV come i tessuti delle foderature delle paratie e soffitti, oltre alle moquette dei piani di calpestio e delle divanerie interne ed esterne e opacizzata oltre la normale vetusta dovuta a fisiologica età dell'imbarcazione, sono molto sporche ed annerite sino ad ospitare muffe diffuse; motivo per il quale necessita pulire ed igienizzare tutte le superfici oltre a dover sostituire le foderature di alcuni divani, cuscinerie varie e foderature dei soffitti.

La spesa di pulizie  
1 glezzazione e  
sostituzione e  
nell'ordine di  
€2.900,00
